## Ecostat

### Comfort Mitigeur Thermostatique douche

Surfaces: **chromé** Numéro d'article: **13116000**

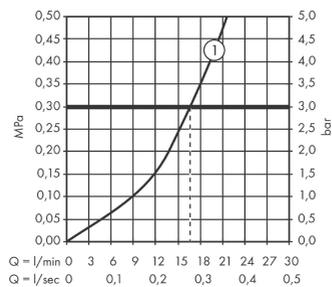
### Schéma d'écoulement

Sortie de douche avec une résistance de 1 B

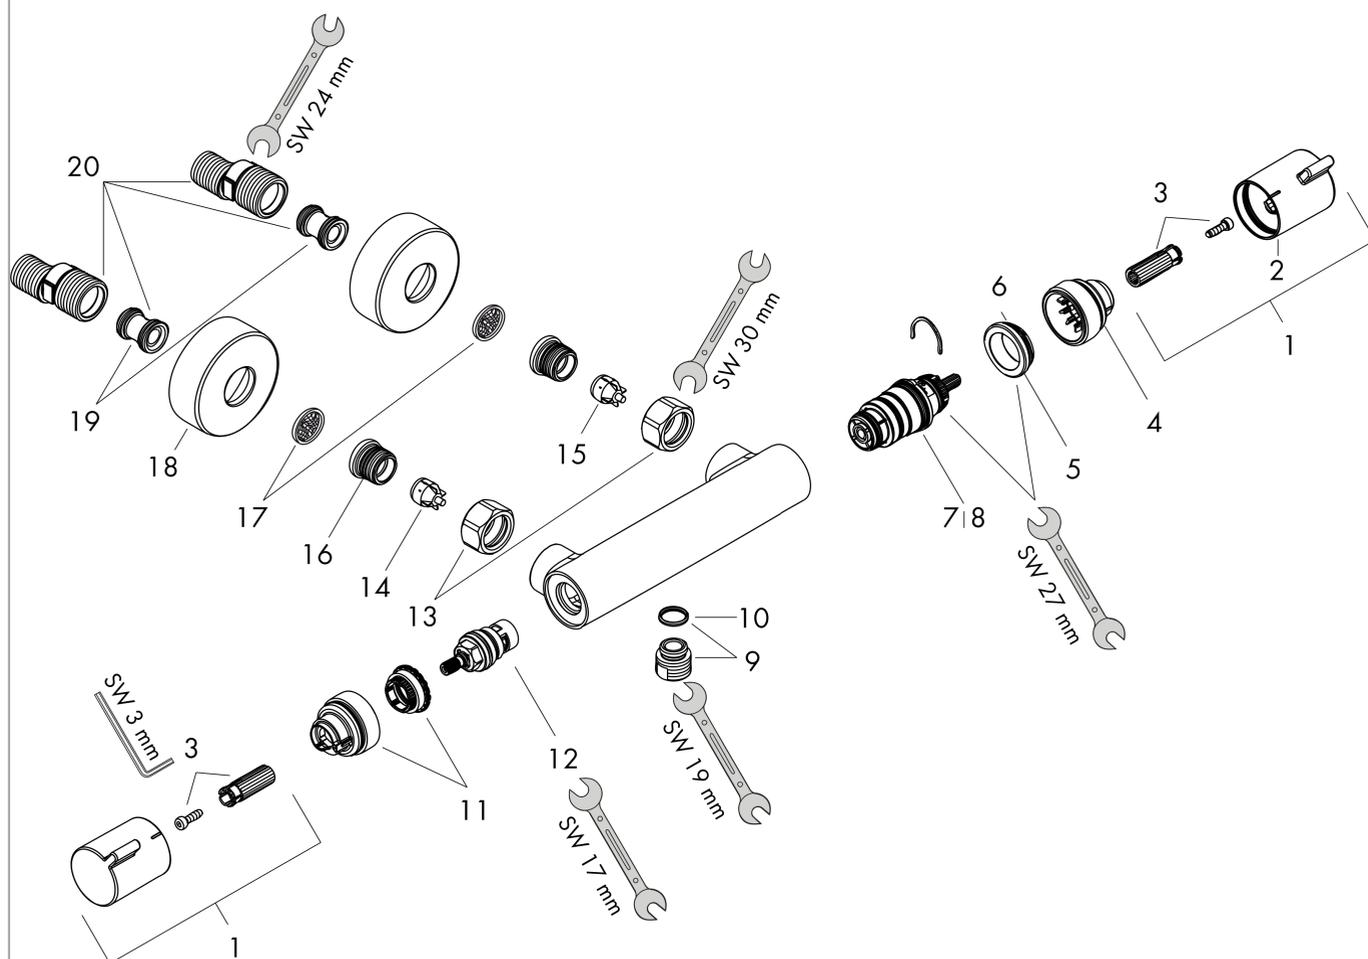
## Vue éclatée

Année de construction: >07/12

Pos.	Description	Numéro d'article	GP	UE
1	poignée	95836000	-	1
2	bouton poussoir	92848000	-	1
3	entraîneur + vis	95843000	-	1
4	bague de butée	95839000	-	1
5	écrou à six pans	98913000	-	1
6	joint torique 26x1,5	98390000	-	1
7	cartouche thermostatique	98282000	-	1
8	cartouche inversée	92373000	-	1
9	raccord	95392000	-	1
10	joint torique 14x2	98129000	-	1
11	bague de butée	95841000	-	1
12	mécanisme d'arrêt	94149000	-	1
13	set des écrou à six pans	96157000	-	1
14	clapet anti-retour (résistant à la pression jusqu'à 2 MPa)	93136000	-	1
15	clapet anti-retour	96737000	-	1
16	joint torique 17x1,5	98137000	-	1
17	filtre	96922000	-	1
18	rosace Ø 68 mm	96467000	-	1
19	amortisseur anti-coup de bélier	96429000	-	1
20	set des raccord-S (±12 mm)	94140000	-	1
a	set des raccord-S (±32 mm)	98592000	-	1
b	disque de frein	92469000	-	1
